## QUALIDADE AMBIENTAL EM ECOSISTEMA DE VÁRZEA: APLICAÇÃO DO PROTOCOLO DE AVALIAÇÃO RÁPIDA EM UM CÓRREGO URBANO DE BELÉM (PA)

ENVIRONMENTAL QUALITY IN A FLOODPLAIN ECOSYSTEM:  
APPLICATION OF THE RAPID ASSESSMENT PROTOCOL IN AN URBAN  
STREAM IN BELÉM (PA)

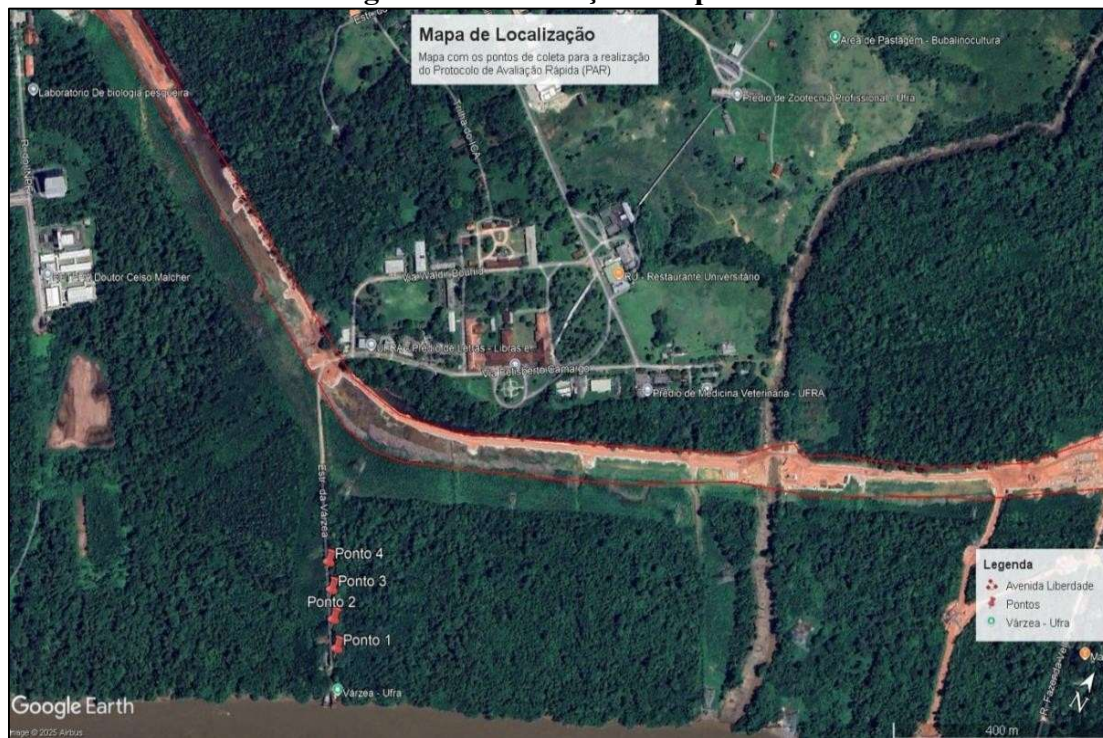
**Figura 1- Localização dos pontos**

A Figura 1 apresenta a localização dos quatro pontos de amostragem ao longo do córrego estudado, evidenciando a proximidade da área de várzea com a avenida em construção que corta a vegetação nativa da região. A abertura dessa via implica na supressão de trechos de mata ciliar e fragmenta o habitat natural, gerando impactos diretos sobre a integridade ecológica do córrego e de seus arredores.

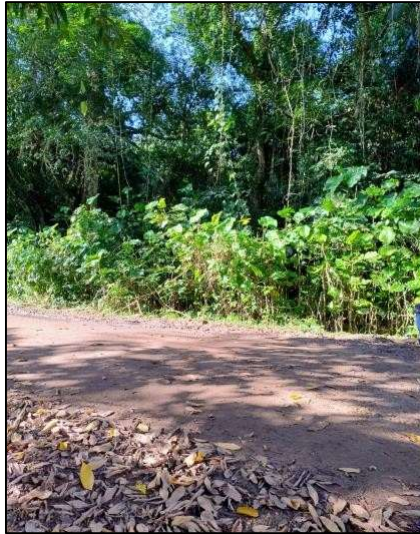
**Figura 2 - Estrada da várzea**

Essa condição relaciona-se ao contexto local, marcado pela ausência de vegetação ciliar na margem direita em razão da estrada da várzea, utilizada para tráfego e responsável pela compactação do solo, conforme ilustram as Figuras 1 e 2. Além disso, a construção recente de uma avenida nas proximidades do curso d'água tende a intensificar esse processo. Momoli *et al.* (2019) afirmam que esses fatores contribuem para a degradação ambiental, comprometendo a estabilidade das margens e os processos naturais de retenção de sedimentos, além de aumentar a vulnerabilidade do ecossistema às pressões urbanas.

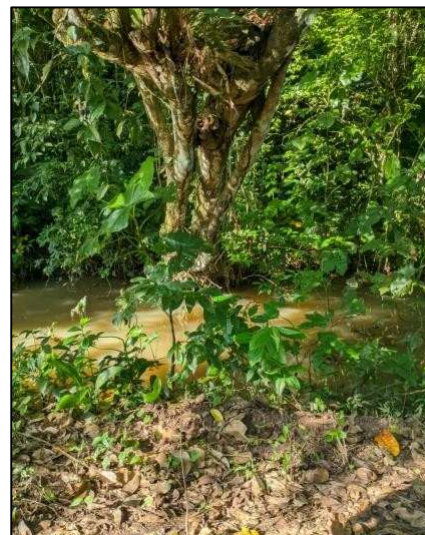
**Figura 5 - Margem no Ponto 3**

As florestas e demais formas de vegetação localizadas ao longo de rios e cursos d'água constituem Áreas de Preservação Permanente (APP), conforme definido no artigo 4º da Lei nº 12.651, de 25 de maio de 2012 (Brasil, 2012). Conforme estabelece o artigo, tais áreas devem apresentar uma faixa marginal de vegetação com largura mínima de 30 metros para cursos d'água com menos de 10 metros de largura. No trecho estudado, verificou-se que a vegetação presente na margem direita do córrego não atendia à faixa mínima exigida, comprometendo a função de proteção ambiental legalmente prevista para essas áreas.

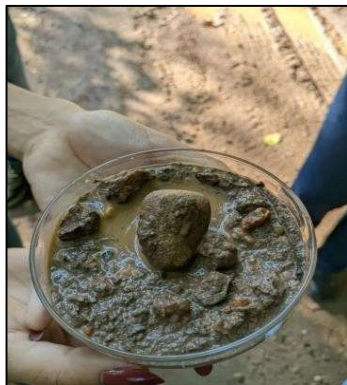
**Figura 6 - Substrato P3**

Esses impactos na vegetação ciliar refletem diretamente nos indicadores de qualidade do curso d'água. Foram observadas pontuações baixas nos parâmetros relacionados à deposição de lama, tipo de substrato (Figuras 6 e 7), tipo de fundo e transparência da água (Figura 8) evidenciando a ocorrência de assoreamento e turbidez, além da formação de um fundo lodoso em diversos trechos. Esses sinais indicam que a redução da vegetação marginal compromete não apenas a integridade da margem e do leito, mas também a qualidade ambiental geral do córrego.

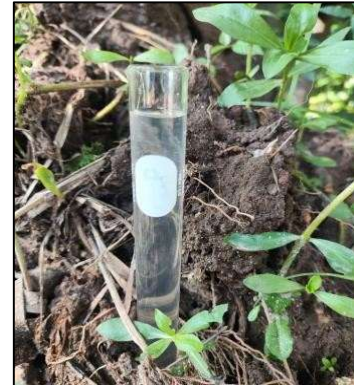
**Figura 8 - Água do córrego**

A ausência de rápidos e corredeiras ao longo dos quatro pontos, com pontuação nula tanto para extensão quanto para frequência de rápidos. Essa característica é comum em córregos localizados em áreas de várzea, onde predominam canais mais lentos e de baixa declividade (Hudson; Park, 2023). Embora comum, essa condição reduz a oxigenação da água e a disponibilidade de micro-habitat, comprometendo a diversidade de organismos aquáticos (Piedras *et al*, 008). Além disso, os valores intermediários para oleosidade do fundo e do corpo d'água reforçam a presença de matéria orgânica em decomposição indicando alterações na qualidade físico-química do ambiente. Esse fenômeno já foi registrado em corpos d'água do Pará, onde baixos níveis de oxigênio dissolvido associados à matéria orgânica em decomposição causaram mortandade de peixes, evidenciando o impacto da redução de fluxo e da degradação ambiental local (Folha de S. Paulo, 2024).
